## Тщательный контроль твердосплавного покрытия — залог защиты бурильных колонн и сокращения затрат на ремонт

Внимание к деталям, ответственность и соблюдение требований к наплавке способствуют повышению качества и характеристикам твердосплавных покрытий и ослаблению риска их разрушения.

### ■ ДЖОШ БРАУН, Argeo Technology

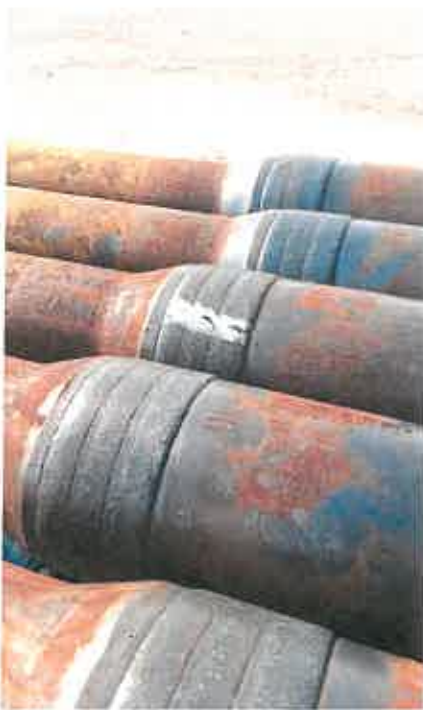
**Рис. 1.** Правильно нанесенное твердосплавное покрытие обеспечивает гладкую и ровную несущую поверхность.

голетних исследовательских и опытно-производственных работ, выполненных некоторыми из ведущих специалистов в области металлургии. Это буквально новые одноцелевые металлы; по существу, их появление заставляет компании по нанесению покрытий соблюдать технические требования разработчиков в отношении первичной и повторной наплавки (рис. 1).

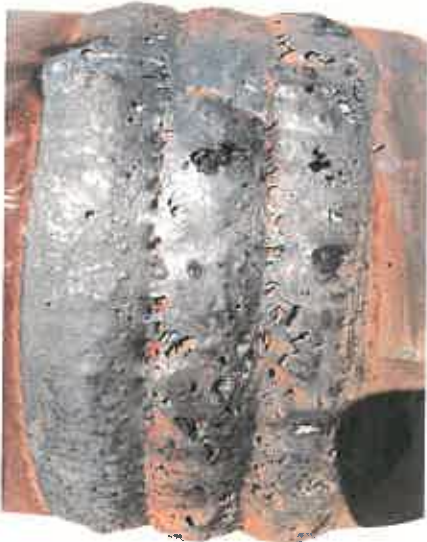
**Рис. 2.** Использование неправильных механических или электрических параметров может иметь катастрофические последствия.

твердосплавного покрытия. Во время перемещения буровой установки эта компания подвергла трубы контролю и нанесению твердосплавного покрытия, в результате чего в последнем было выявлено сильное

растрескивание и наличие каверн, а также расслаивание (на некоторых упрочненных участках) (рис. 2). Чтобы определить базовый состав материала, мы применили метод рентгеновской флуоресценции; выяснилось, что и поврежденный, и целый твердосплавный материал не имеет к нам никакого отношения.

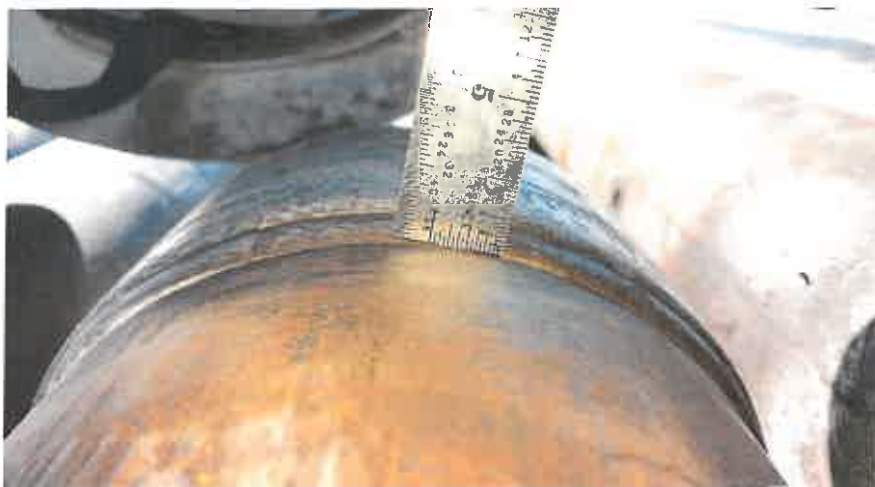
**Рис. 3.** Преждевременная наплавка приводит к увеличению проектных затрат без каких-либо выгод для конечного пользователя.

Такой же принцип действует и при определении необходимости в повторной наплавке на выступающем покрытии. Выступающее твердосплавное покрытие

обычно имеет толщину 4/32 дюйма, и при износе до 2/32 дюйма все еще остается половина срока его службы. Мы не рекомендуем восстанавливать покрытие, пока оно не износится до толщины менее 1/16 дюйма (оптимально – не более 1/32 дюйма) (рис. 3). Мы часто сталкивались со случаями нанесения нового покрытия на наплавки без необходимости при практически полном отсутствии износа, что увеличивало расходы для конечных пользователей.

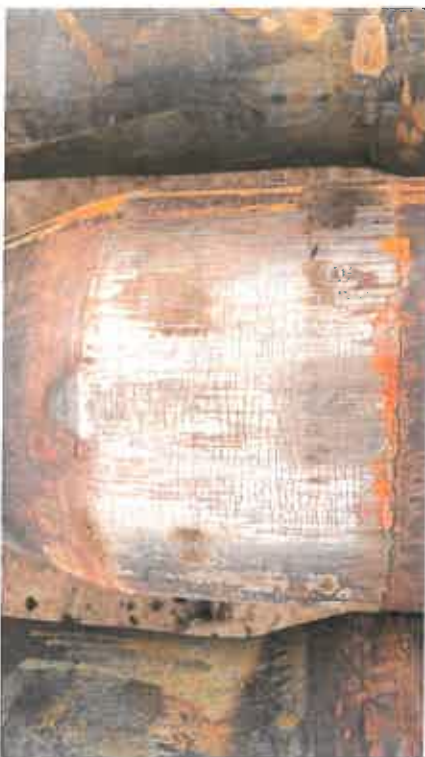
**Рис. 4.** Выявление термического растрескивания на самых ранних стадиях возможно по выраженной микротрещиноватости.

Еще одним часто пропускаемым дефектом является «термическое растрескивание» твердосплавного покрытия. Термическое растрескивание, или охрупчивание, трубных замков во время бурения – это известное еще с 1940-х гг. явление, ограничивающее ресурс скважинного оборудования. Оно возникает в результате циклического быстрого нагрева и охлаждения внешней поверхности инструмента. Если трение вызывает нагрев этой поверхности выше критической температуры стали (1450 °F), то поломка может произойти в любой момент. Трубный замок, вращающийся в контакте с обсадной колонной при боковой нагрузке 2000 фунтов, может нагреться до 1900 °F всего за 2 минуты.<sup>1</sup> Быстрое охлаждение стали буровым раствором может сопровождаться термическим ударом, запускающим мартенситное превращение с результирующим охрупчиванием внешней поверхности трубного замка и появлением выраженной микротрещиноватости (рис. 4).
